# ВЕСТНИК

№1 (7) 2013

## ТОЛПИНСКИЙ ХРАМ ВО ИМЯ ВЕЛИКОМУЧЕНИЦЫ ПАРАСКЕВЫ ПЯТНИЦЫ (к вопросу о времени его построения)

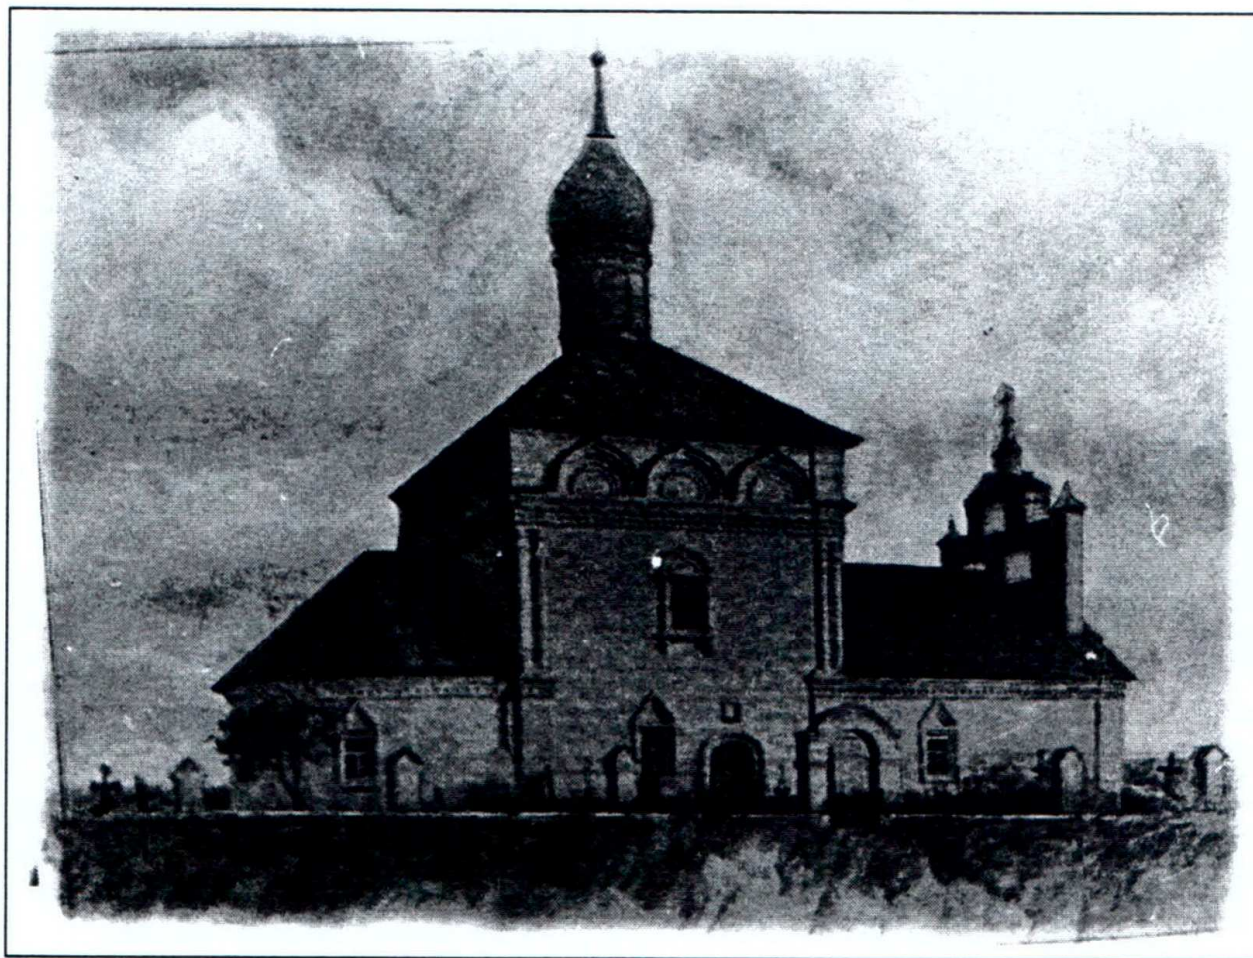
Илл. 9. Пятницкий храм. Реконструкция С.В. Чугунова 1969 г.

В архивном деле есть фотографии храма (илл. 3, 4)<sup>13</sup>, декора его западного портала (илл. 5)<sup>14</sup>. Здесь же план храма, его разрез и рисунок южного фасада с указанием размеров и с прорисью декоративных элементов оформления оконных проемов и портала на этом фасаде (илл. 6)<sup>15</sup>, а также прориси отдельных деталей (с указанием размеров): наличников окон, порталов, кронштейна, угловой части карниза с верхней частью колонн, звонницы (илл. 7)<sup>16</sup>. В 1969 году С.В. Чугуновым на основе материалов комиссии Рязанского базового музея 1933 года была выполнена реконструкция храма в честь вмц. Параскевы Пятницы (илл. 8, 9)<sup>17</sup>.

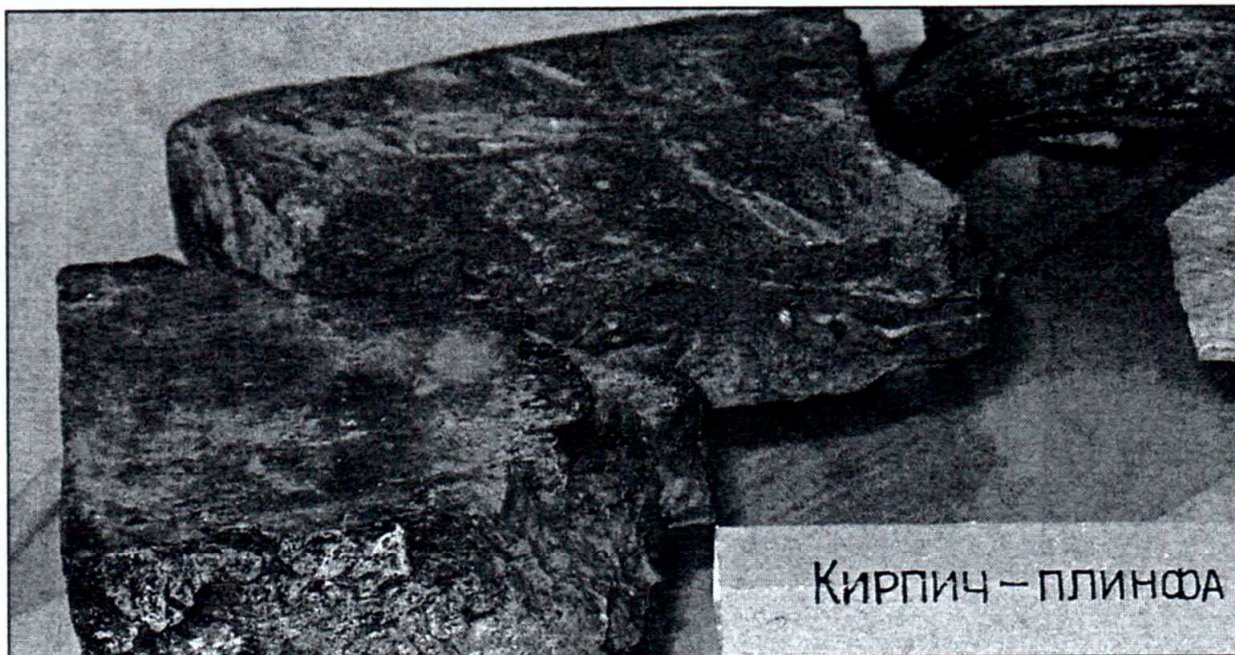
Илл. 12. Плинфа от Толпинского Пятницкого храма в экспозиции Кораблинского краеведческого музея

В Кораблинском краеведческом музее экспонируется плинфа (толщиной 3,5 см)<sup>29</sup>, найденная в середине 1960-х годов на месте Пятницкого храма (илл. 12). Кроме того, в последнее время были обнаружены белокаменные блоки Толпинской церкви, фрагменты белокаменного декора, рельефы из Деисусного чина<sup>30</sup>. В статье «Граффити-кресты на белом камне церкви святой великомученицы Параскевы Пятницы Толпинской» С.В. Пасынков приводит убедительные аргументы в пользу существования Пятницкого храма в ранний период<sup>31</sup>. Есть большая вероятность его возведения в камне в конце XIV – начале XV столетия – во время правления великого князя Олега Рязанского и его сына Феодора.

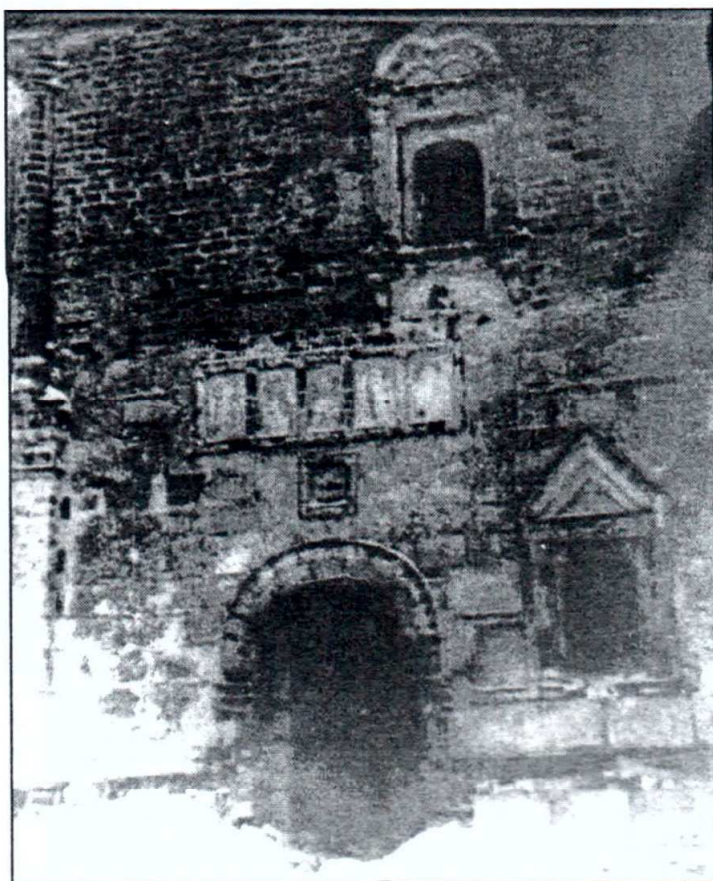
Илл. 13. Фрагмент южного фасада Пятницкого храма с белокаменным резным 5-тифигурным Деисусом над входом

В архивном деле хранится фотография южного фасада Пятницкого храма, сделанная в 1933 году. Приведем ее увеличенный фрагмент (илл. 13)<sup>38</sup>. На фото виден ряд, состоящий из 5 белокаменных блоков с резными поясными изображениями, в которых угадываются: Спаситель (в центре), Богоматерь, Иоанн Предтеча (справа от Спасителя), Архангелы (по краям ряда).

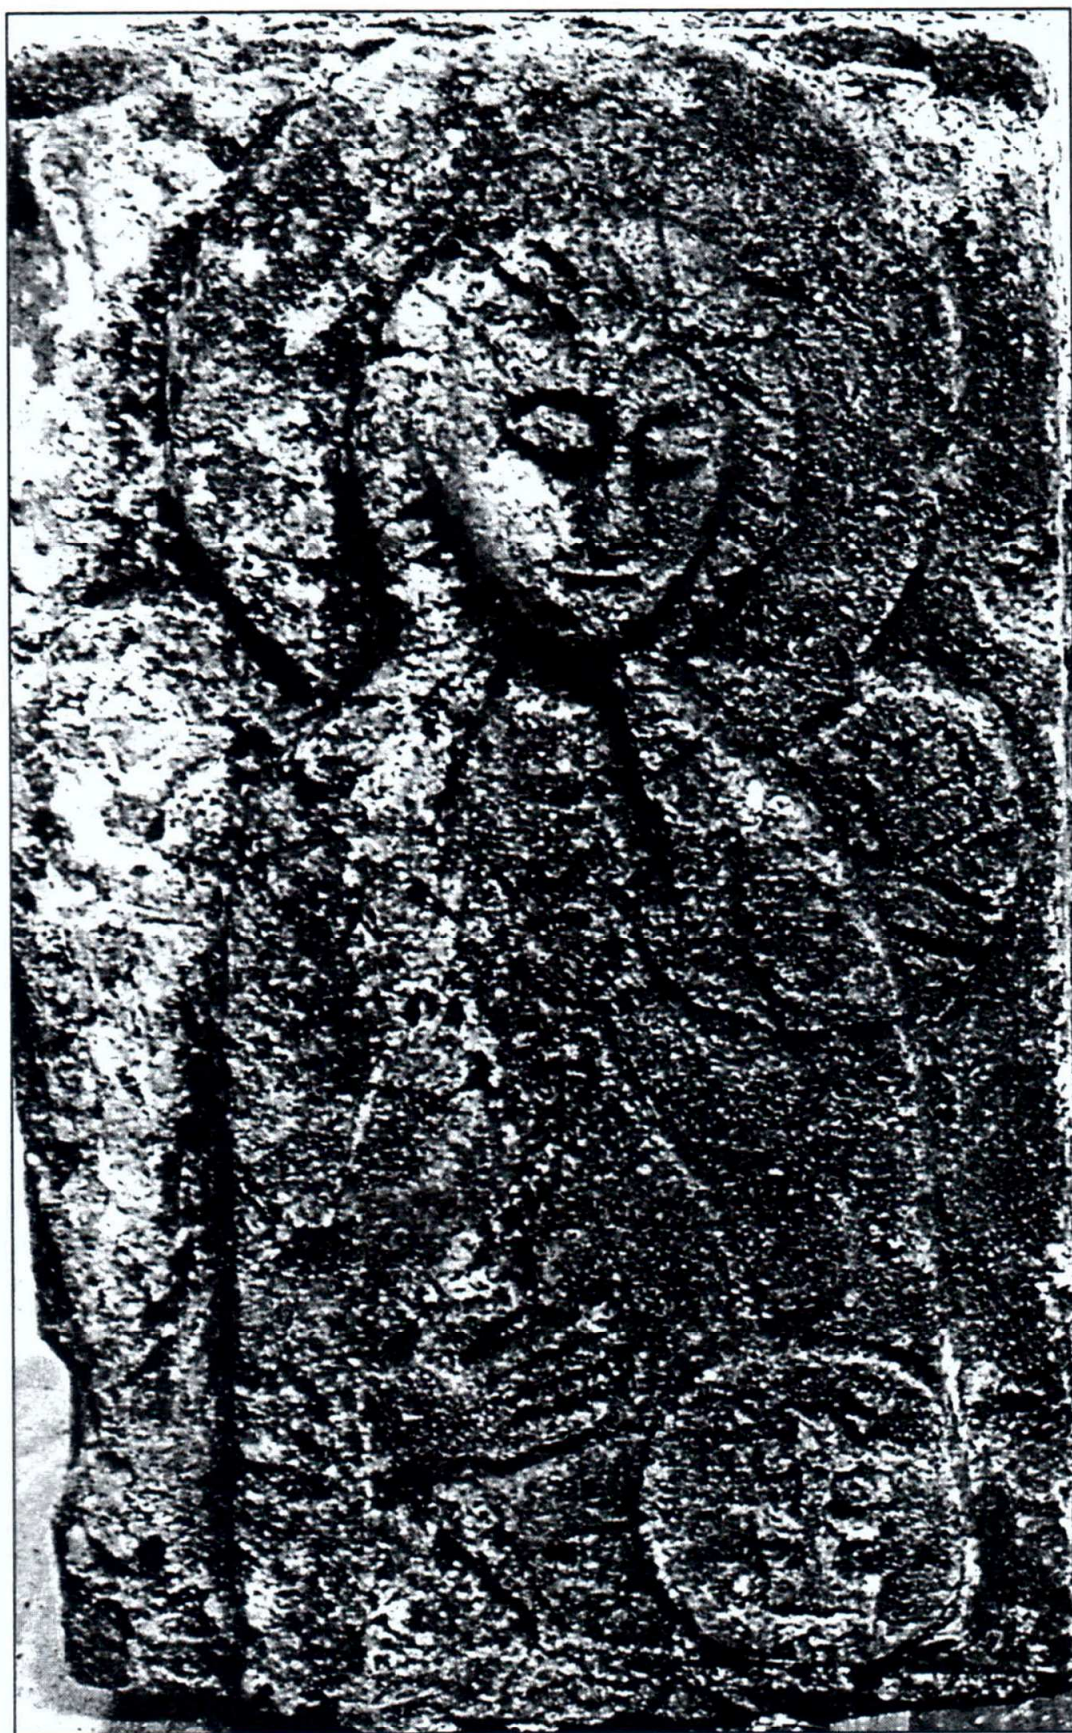
Илл. 15. Архангел из Деисуса с зеркалом

Рассмотрим барельефы Деисуса. Барельеф с изображением Архангела с зеркалом (илл. 15) имеет следующие размеры: лицевая сторона – 54 x 33 см, длина (хвост) – 32 см. В левой руке Архангел держит зеркало; волосы его в виде крупных локонов падают на плечи; на крыльях изображены крины, широко распространенные в средневековом искусстве.

У данного блока обработаны пять сторон, шестая, задняя сторона, не обработана. Необходимо отметить, что большая часть блоков Пятницкой церкви имеют не обработанную заднюю сторону. В этом случае использовали полубутовую технику кладки камня: стену выкладывали с двух сторон блоками необработанной частью внутрь, а середину между ними заполняли известковым раствором с битым камнем. Данная кладка характерна и для белокаменных храмов Владимиро-Суздальской Руси XII – начала XIII веков<sup>42</sup>, и для раннемосковских храмов конца XIV – начала XV веков<sup>43</sup>.

Особенность барельефа – в верхнем левом углу просматривается краска светло-коричневого цвета (бледно-розовая). Краска проявилась во время мытья щёткой с водой только что извлечённого из земли барельефа. Относительно недавно нанесенная побелка смылась легко, но многие камни, извлеченные из фундамента скотного двора, имели следы побелки (затирки), которая «закостенела» и её можно было только отскоблить, а не отмыть<sup>44</sup>.

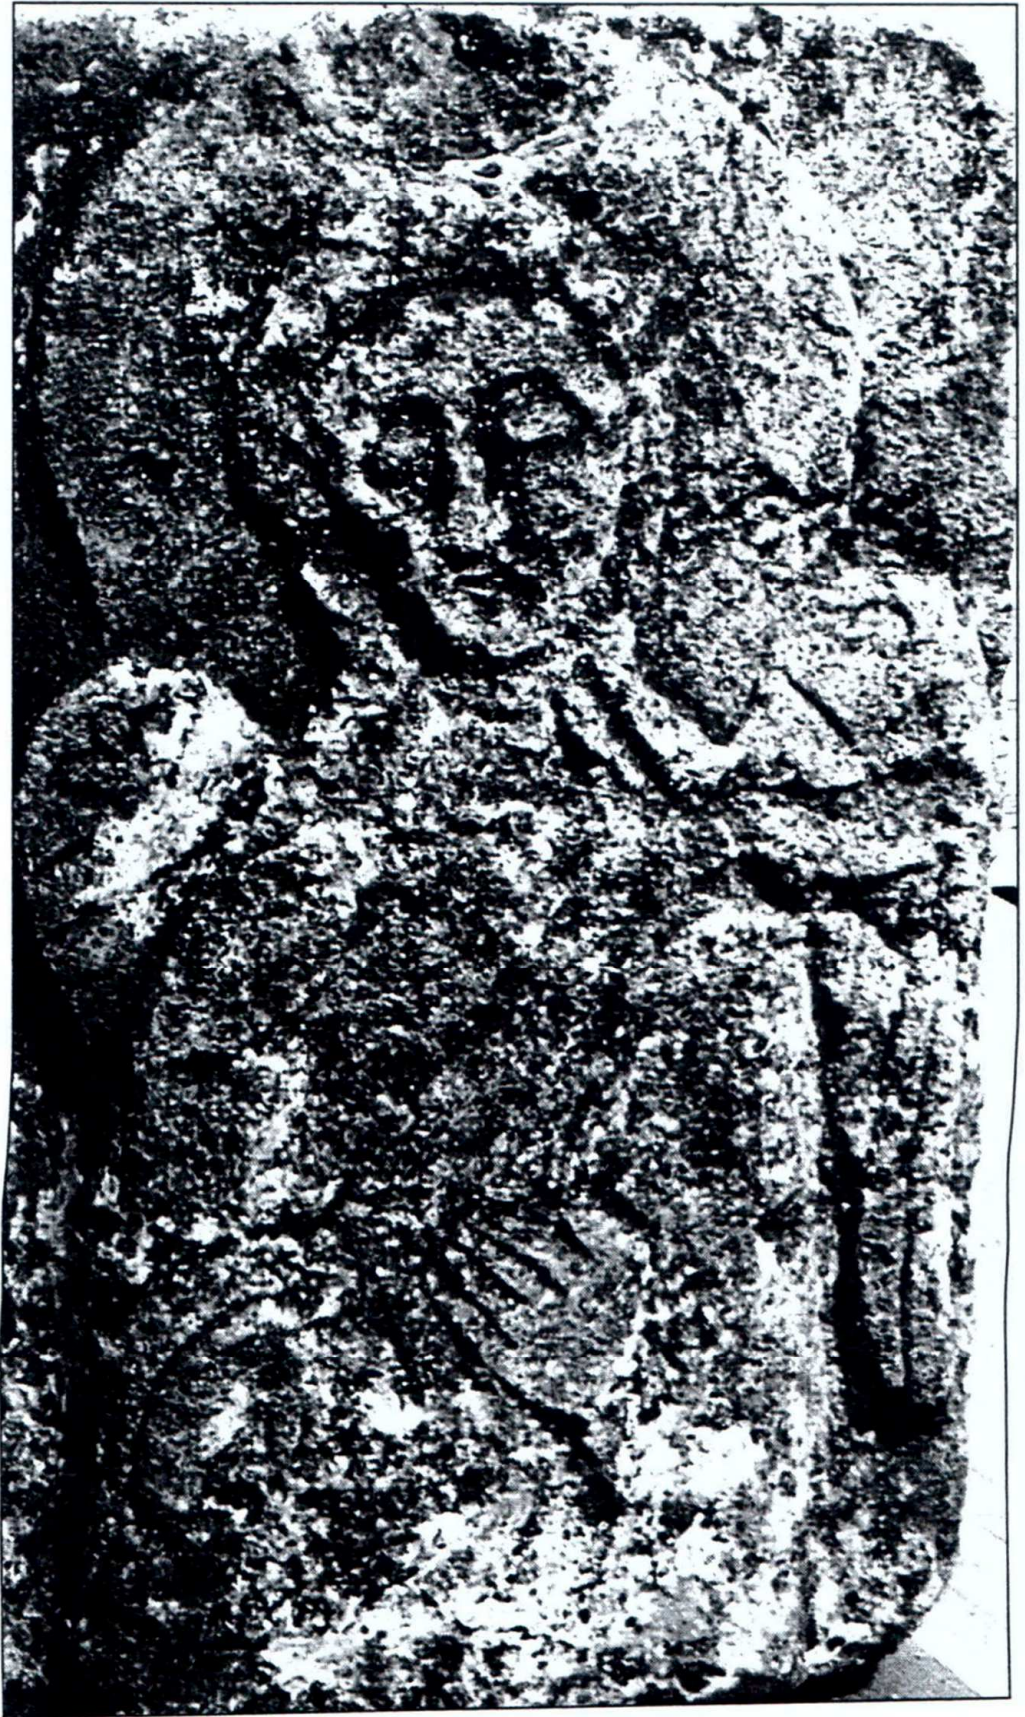
Илл. 16. Архангел из Деисуса

Барельеф с изображением второго Архангела аналогичен вышерассмотренному (илл. 16). На крыльях хорошо видны орнаментальные мотивы в виде кринов. Несколько отличается размерами: лицевая сторона блока – 51 x 35 см, длина (хвост) – 34 см.

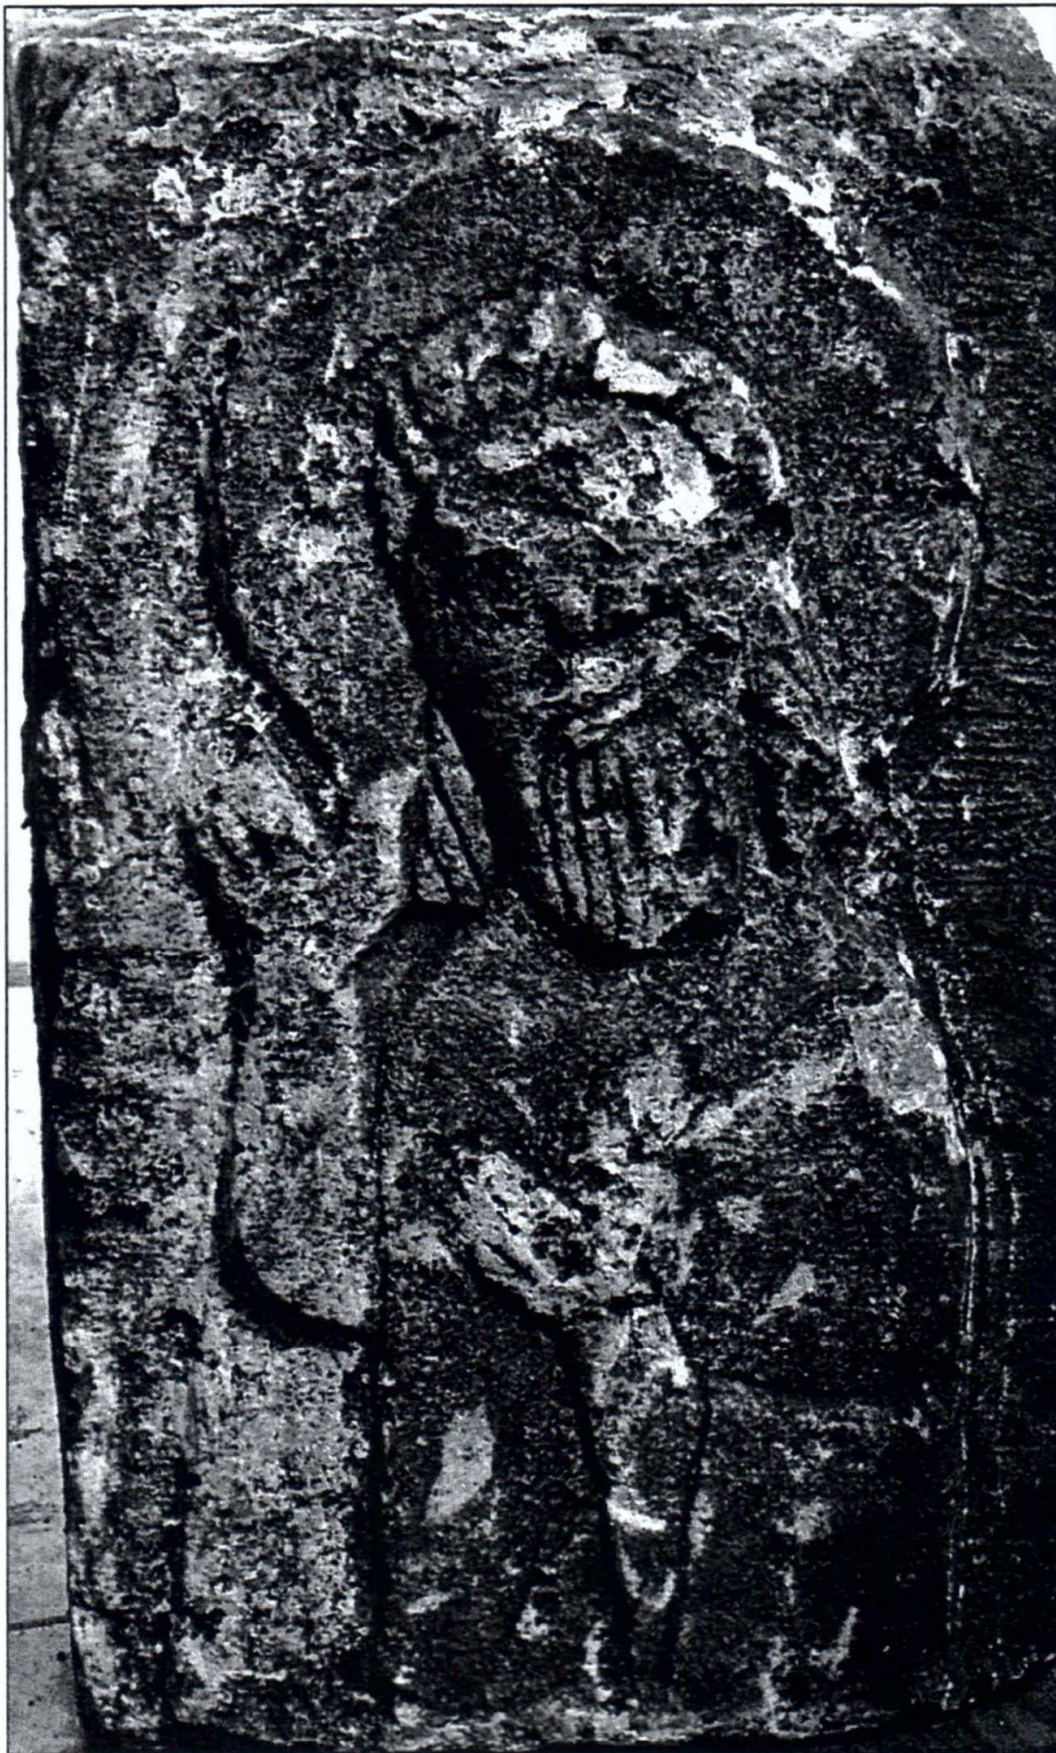
Илл. 17. Св. Иоанн Предтеча из Деисуса

Белокаменный барельеф с изображением святого Пророка, Предтечи и Крестителя Господня Иоанна имеет множество сколов на лицевой стороне, местами также сохранилась побелка (илл. 17). Размеры лицевой стороны – 53 x 33 см, длина

(хвост) – 31 см. С правого края на поверхности барельефа хорошо различимы следы от инструмента в виде «лесенки». Аналогичным образом обработан камень Владимирских храмов XIII века<sup>45</sup>. Особенность задней стороны – все четыре угла крупно отколоты; блок обработан со всех сторон, т.е. задняя сторона плоская.

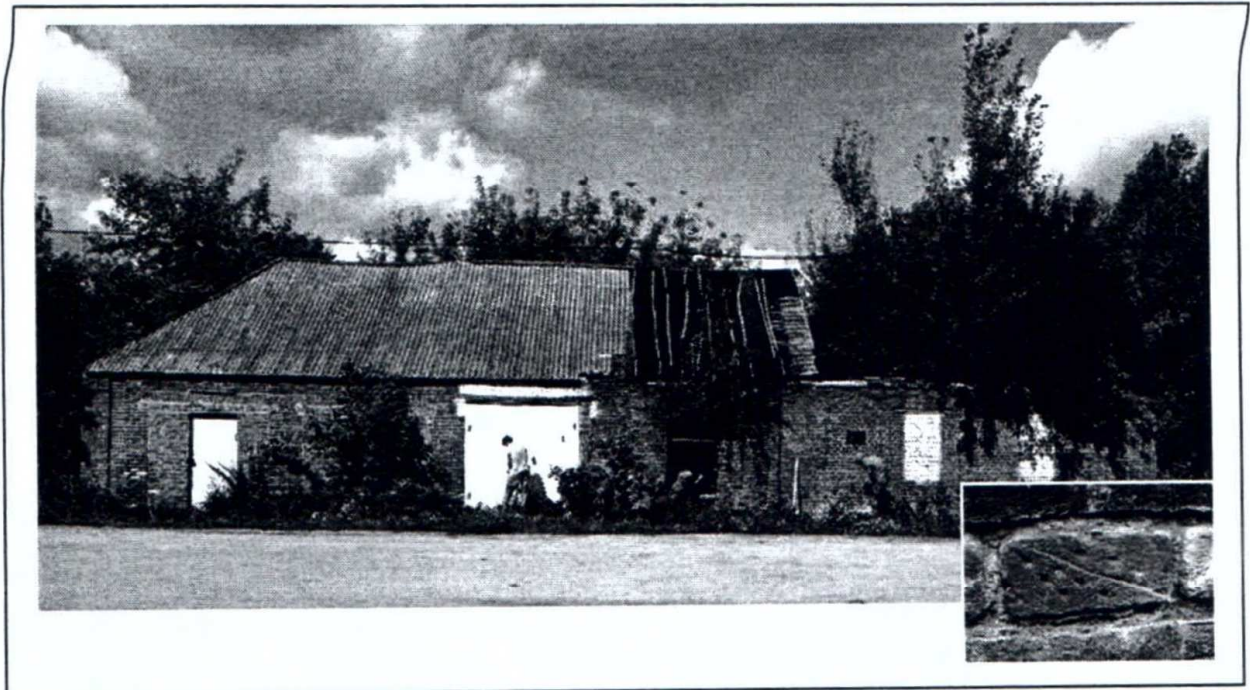
Илл. 18. Бывший колхозный склад с. Семион

Склад, в фундаменте которого были обнаружены барельефы, расположен рядом с сельской школой (илл. 18). В плане он представляет собой прямоугольное кирпичное сооружение в виде каре (илл. 19). Стены выложены из красного кирпича разных размеров и разного времени. Это и кирпичи XX века, и более древние – вероятно, от разрушенных церковных строений. На это указывают метки, в виде линий и точек – подобные знаки часто встречаются на стенах русских храмов XVII-XIX веков<sup>46</sup>.

В настоящее время одна часть склада используется по назначению, другая, с обвалившейся крышей, проросла деревьями. Внешний вид стен указывает на их многократную реконструкцию. Окна закладывались в разное время красным и силикатным кирпичом, ворота перекладывались в нужных размерах. Частая перестройка говорит о разнофункциональном использовании этого строения. Первоначально же здесь размещалась пожарная часть, стояли бочки с водой (пожарники использовали лошадиную тягу).

Фундамент склада был выложен из белых прямоугольных блоков в один ряд. Средняя высота камней составляет 32–34 см, ширина доходила до 50 см, а в некоторых случаях превышала 60 см. Если сравнить их с блоками со скотного двора, то можно сказать, что они им соответствуют, с той лишь разницей, что камни фундамента склада чуть крупнее и лучше подобраны.
